11 Technologické aspekty záchrany hradního paláce na Helfštýně

Pavel Fára, CUBUS s.r.o., Praha
Martin Karlík, atelier-r, s.r.o., Olomouc

Od září r. 2017 probíhají stavební práce na záchraně paláce hradu Helfštýna. Realizují se postupně podle projektu, který vypracoval atelier-r, s.r.o., z Olomouce. Záměrem je ochránit stávající konstrukce, ale zároveň jim ponechat torzální vyznění, palác staticky stabilizovat a zpřístupnit jej veřejnosti. Současně dojde k rozšíření expozičních prostor, které jsou nyní situovány hlavně v suterénu paláce a mají nedostatečnou kapacitu. Kromě vlastní konzervace bylo pro ochranu zdiva i zbytků autentických omítek podstatné rozhodnutí zastřešit nejvýznamnější části objektu.

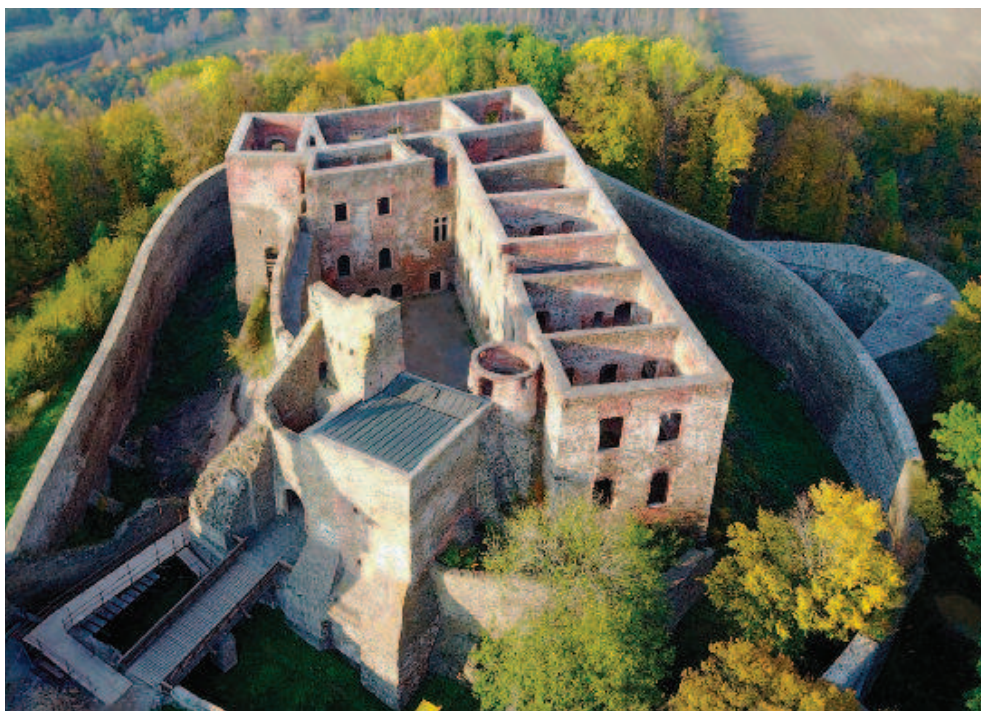
Obr. 1: Hradní palác, stav r. 2017.
(Foto M. Novotný)

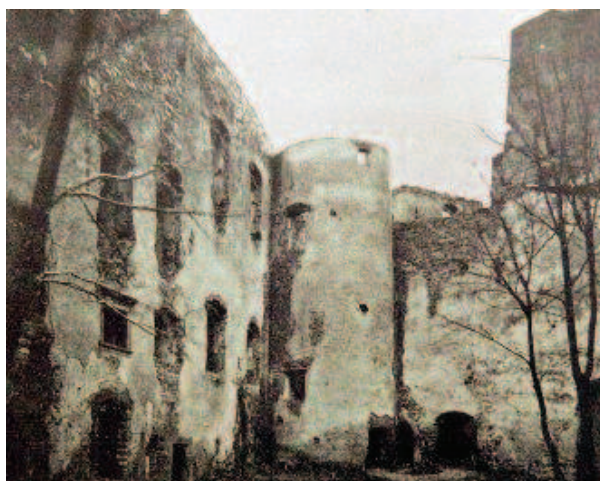
Obr. 2: Dvorní průčelí, pohled od severozápadu. Stav před r. 1914 [1].

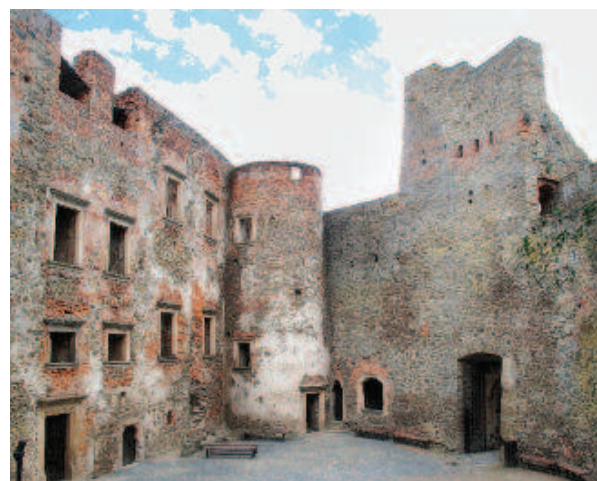
Obr. 3: Dtto, stav r. 2016 [2]. Zřejmý úbytek původních omítek.

plechem. Zdivo paláce bylo původně omítnuto. Vlivem povětrnosti však omítky z větší části opadaly. Jejich zbytky zachované v chráněných pozicích byly značně poškozeny. Nedochované zastropení patra bylo dřevěnými trámovými stropy, schodiště zaklenuto.

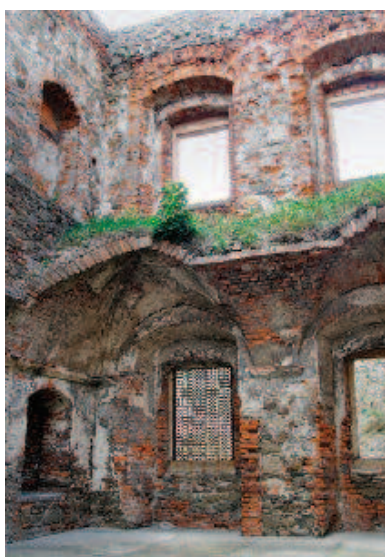
Obr. 4, 5. Vnitřní část paláce, stav r. 2016 [2]. Vlevo: Na místech chráněných zbytky kleneb zachováno torzo původních omítek. Vpravo: Výrazná koroze zdiva v okolí záchodových šachet.

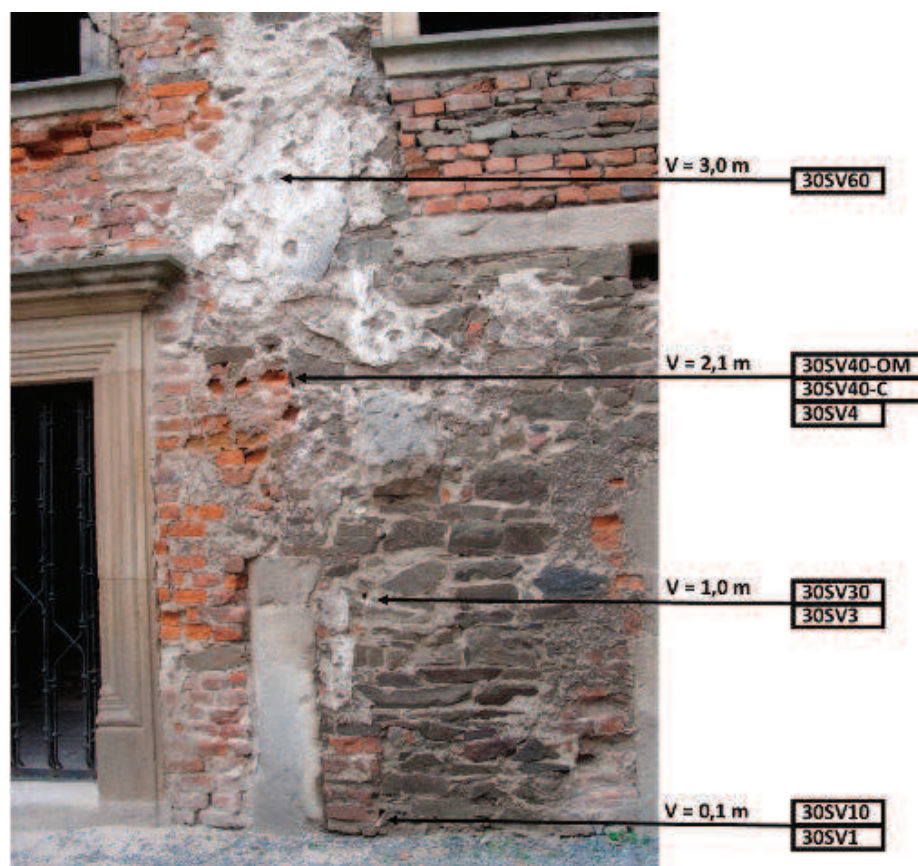
V nadzemních konstrukcích bylo v obou případech zjištěno, že nejvyšší hodnoty vlhkosti jsou v oblastech bezprostředně nad terénem a dále v pásmu ve výšce 1–2 m. V těchto

Obr. 6: Dvorní průčelí, stav r. 2016 [2].
Příklad vyhodnocení vlhkosti a salinity zdiva.

oblastech bylo zdivo značně hygroskopické a zasolené. Hygroskopicitu místy představovala až 70 % nasákavosti. Nasákavost materiálů kolísala. Vyšší byla u vápenných malt a starších stavebních hmot – až 24 % hm. Některé malty (pravděpodobně novodobé s obsahem cementu), ale např. i ostře pálené cihly měly nasákavost zhruba poloviční. Absolutní hodnoty vlhkosti byly v daném případě méně důležité, neboť měření probíhalo v dlouhodobě podprůměrném srážkovém období. *Relativně vysoké hodnoty byly zjištěny ve spodních partiích zdiva po obvodě nádvoří.*

Současně s měřením vlhkosti byla zjišťována salinita zdiva. Potvrdil se předpoklad, že zdivo je významně zasolené. Ve většině vzorků odebraných *v nadzemních částech paláce* byl zjištěn zvýšený a vysoký obsah dusičnanů. Nejvíce zasolené partie byly zhruba do výše 2 m, směrem výše obsah dusičnanů klesal. Vyšší obsah solí bylo možné předpokládat i lokálně ve vyšších partiích zdiva (např. v okolí záchodových šachet). Dusičnany byly doprovázeny chloridy. Jejich koncentrace byly také poměrně vysoké, ale vyskytovaly se méně. Místy byl zaznamenán vysoký obsah síranů, hlavně v tmavých krustách na povrchu omítek a v rozpadavých cihlách. *V suterénu* byl výskyt solí výrazně menší, povrch spárovaného zdiva byl lokálně narušen dusičnany a sírany.

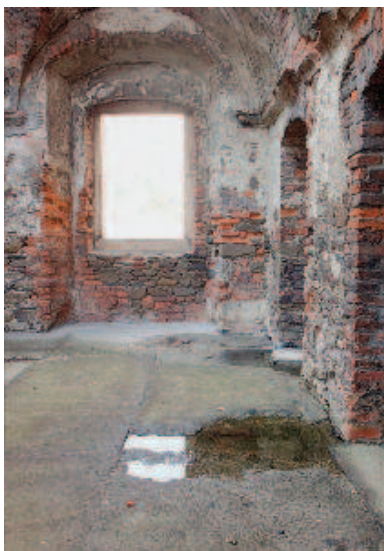
Novodobé asfaltové izolace na zbytcích kleneb se ukázaly jako nedostatečné. Byla na nich usazena silná vrstva zeminy, kde bujela náletová zeleň včetně keřů a mladých stromků. Ty svými kořeny poškozovaly zdivo včetně izolace. Podobně nefunkční byla izolace kleneb

suterénu krytá betonovou vrstvou. Za asfaltové pásy, odchlíplé od zdiva, volně zatékala voda i tající sněh. Odvodnění podlah přízemí bylo nedostatečné, srážková voda prosakovala do kleneb suterénu a zavlhčovala spodní partie stěn zvýšeného přízemí.

Obr. 7, 8. Vlevo: Vnitřní část paláce. Betonový povrch zadržoval vodu. Ta prosakovala do suterénu spárou mezi asfaltovou izolací a původním zdivem. Vpravo: Suterén paláce. Koroze zdiva poškozovaného opakovaným zatékáním vody. Trvale vlhké prostředí potvrzuje výskyt zelené řasy, stav r. 2016 [2].

V současnosti probíhají přípravné práce. Důležité je vyloučit zatékání srážkové vody do kleneb suterénu. Násypy kleneb byly odtěženy v nezbytné míře. Po obnovení ztuhlého násypu se provede podklad izolace spádovaný ke krytým vpustím pro odvodnění ploch. Odvodnění bude do takové vzdálenosti, aby vlhkost nemohla ovlivnit chráněné konstrukce. Podklad pro izolaci bude z betonové mazaniny vyztužený sítí. Jako izolační vrstva je navržena polymercementová stěrka v tloušťce odolné vůči tlakové vodě. Stěrka by měla být nanášena stříkacím zařízením. Izolace musí být pružná, snést objemové změny vyvolané náročnými klimatickými podmínkami. Ve styku s izolací bude podkladní zdivo zatřeno maltou z přirozeně hydraulického vápna. Vytažení izolace nad úroveň podlahy není možné z estetických ani památkových důvodů, proto bude ukončena v drážce či spáře zdiva pod podlahou přízemí. Izolace bude chráněna geotextilií. Vlastní drenážní vrstvu tvoří vrstva štěrku fr. 16–32 mm. Nad ní bude provedena podlaha z betonových leštěných pohledových desek spádovaných ke vpustí. Vrstvy podlahy budou dilatovány.

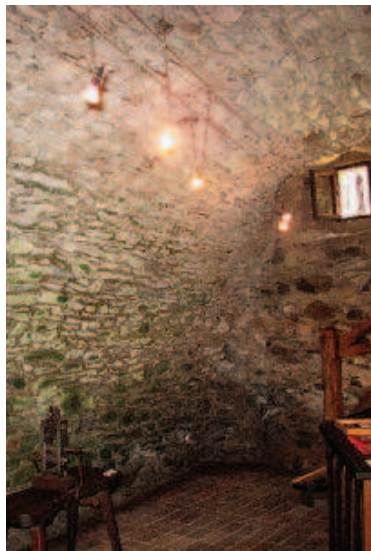
V suterénu byly velmi vysoké hodnoty vlhkosti zdiva změřeny v místnostech vystavených soustředěnému zatékání vody shora z otevřených prostranství. Dlouhodobé zavlhčení zdiva potvrzoval výskyt zelené řasy. Vliv boční vlhkosti byl méně významný.

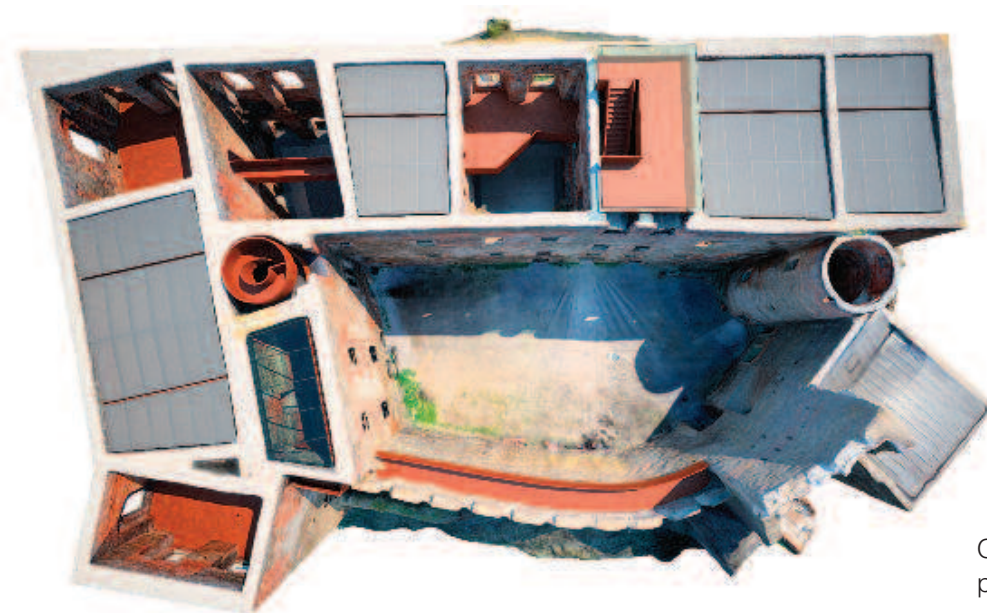
Obr. 9: Rozsah zastřešení paláce dle projektu [3].

Větší část vnitřních prostor byla dle stavebního projektu zastřešena vložením konstrukce, jež nepřesahuje stávající výšku a objem paláce [3]. Záměr zastřešit palác a ochránit jeho konstrukce se objevil již v 90. letech 20. stol. Tehdy bylo vypracováno několik variant historizujícího i moderního zastřešení, leč žádnou se nepodařilo zrealizovat s ohledem na požadavek památkové péče neuplatňovat novou hmotu střechy na paláci. Památková rada posléze vydala stanovisko, že další zastřešení musí být řešeno tak, aby se při pohledech zvenčí nijak hmotově neuplatňovalo. Nově vložená střecha je tvořena vrstveným bezpečnostním sklem s mléčnou fólií. Je osazena na rošt z ocelových nosníků. Jednotlivé plochy jsou odvodněny do vnitřních žlabů a svodů. Ty jsou tvořeny ocelovými trubkami a v interiéru paláce přiznány. Mezi konstrukcí a zdivem je distanční mezera, jež umožňuje vertikální ventilaci zastřešených prostor.

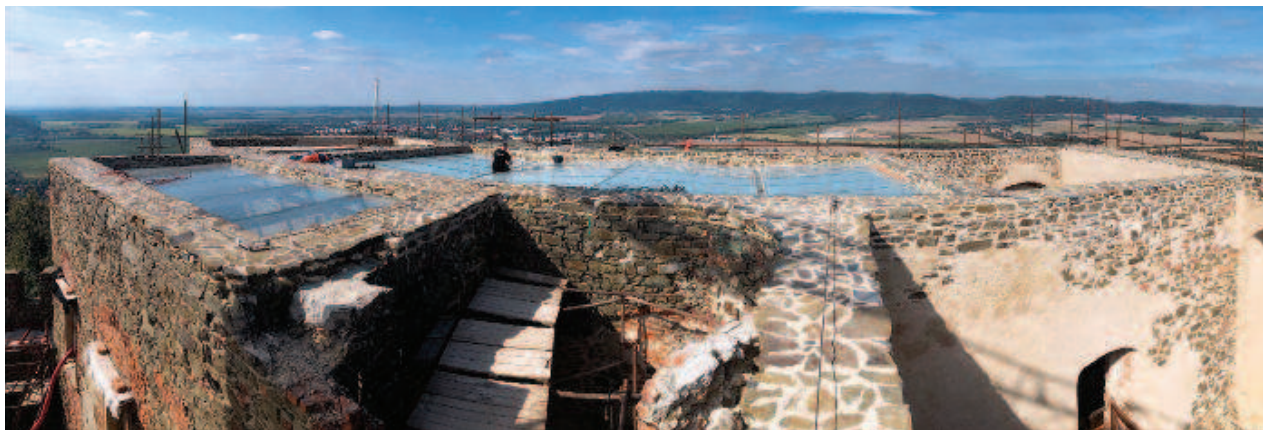
Obr. 10: Opravená koruna zdiva a nové zastřešení, stav r. 2019. (Foto M. Karlík)

V rámci stavebních prací byla opravena koruna zdí. Po statickém zajištění byla chráněna plochými kameny uloženými do malty z přirozeně hydraulického vápna s hydrofobizační přísadou. Také zdivo paláce bylo v nezbytné míře staticky zajištěno. Spádované plochy předstupujících konstrukcí jsou chráněny olověným plechem. Koruna zdí i další plochy byly spádovány tak, aby se na nich nehromadila srážková voda.

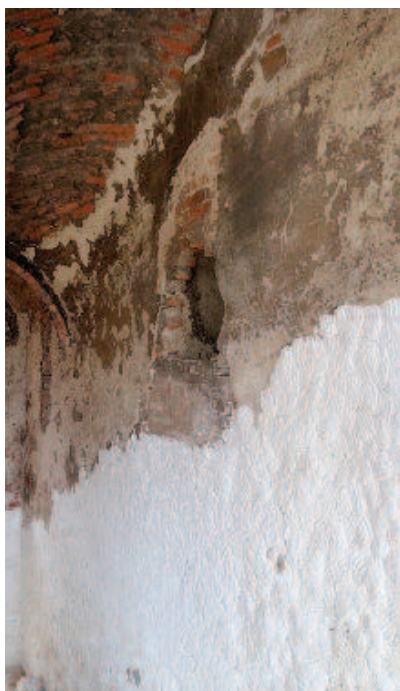
Obr. 11: Odsolování zdiva paláce pomocí buničiny r. 2019. (Foto M. Karlík)

Narušené plochy cihelného zdiva byly zpevněny prostředky na bázi organokřemičitanů a jejich povrchy odsoleny metodou „falešného líce“. Odsolení bylo paušálně provedeno po obvodě v přízemí do výše cca 3 m a na vnějších průčelích. Selektivně byla opatření provedena i ve vyšších partiích (např. v okolí záchodových šachet). Metoda falešného líce spočívá v opakovaném nanášení vlhkých absorbentů solí na zdivo. Pro absorbenty solí byla stavbou vybrána buničina. Odsolování bylo kontrolováno odběrem vzorků.

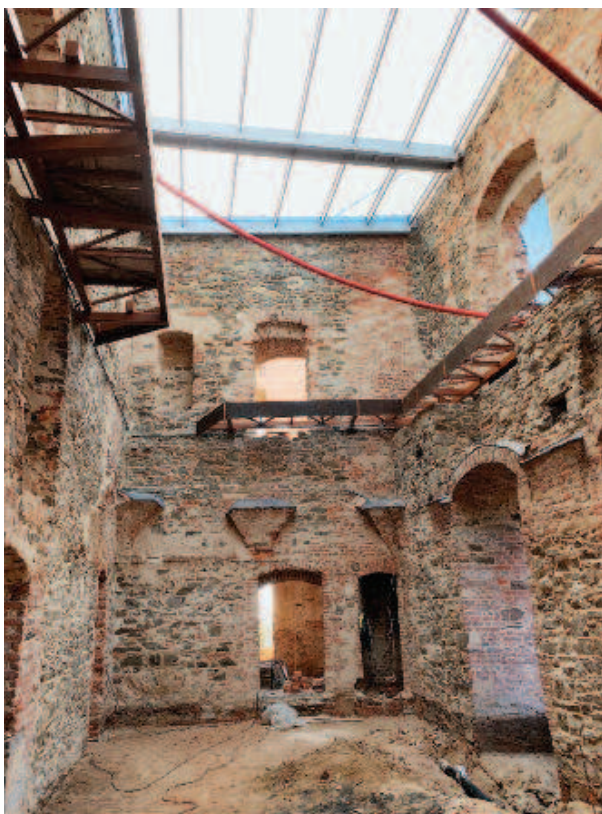
Obr. 12: Stav zdiva po konzervaci, zbytky kleneb chráněny v místech možného zatékání olověným plechem. Zastřešení bylo vloženo do novodobé části koruny zdi. Distance mezi stěnami umožňuje vertikální proudění vzduchu. (Foto M. Karlík)
